# 預防墜落意外安全設計-龍潭第二停車場統包工程為例

## The construction safety management for fall prevention—A case study of Longtan Parking Turnkey Project

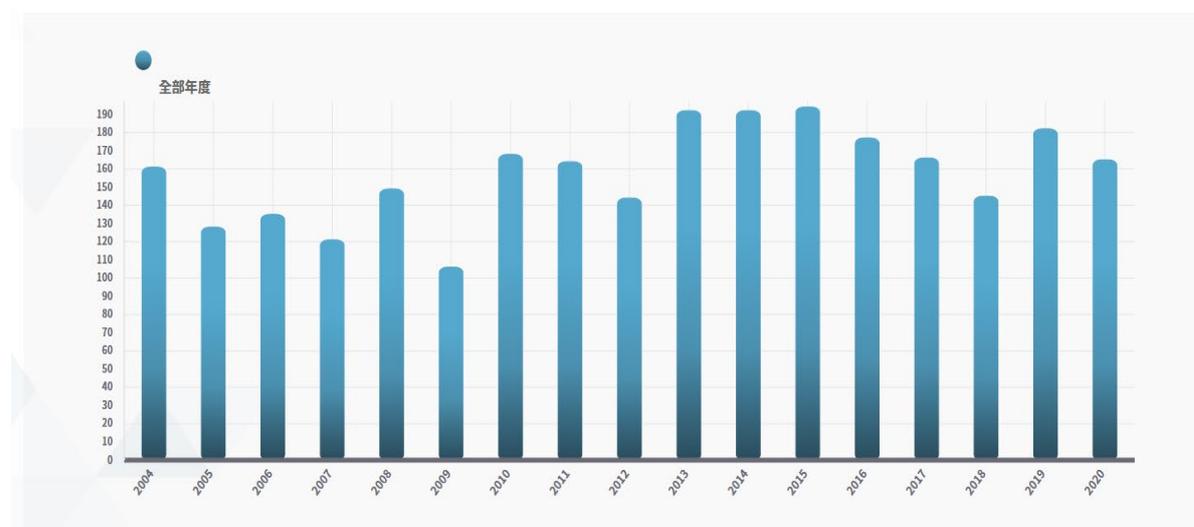
圖1 職業災害統計分析

X軸：年度 / Y軸：傷亡人次

營造業係屬高風險行業類別，作業型態常伴隨墜落、滾落、倒塌崩塌等潛藏危害，稍有不慎常導致重大職災的發生，根據勞動部勞動及職業安全衛生研究所重大職災統計資料分析，93 年度至 109 年度職業災害統計年報統計，全產業重大職災人數約 285 至 346 人之間，其中營造業佔總數將近 50%，以營造產業為例，就行業別分類職災死亡人數比較，罹災者從業身分以建築工程居多，約占 45%（如圖 2），另外依營造業職災類型分類，以建築工程佔比為最高，其次為拆除工程，再其次為其他專門工程（如圖 3），單就首位墜落類型及次位倒塌崩塌類型，即相差 41%，顯見預防墜落危害的發生，是有其重要性的。

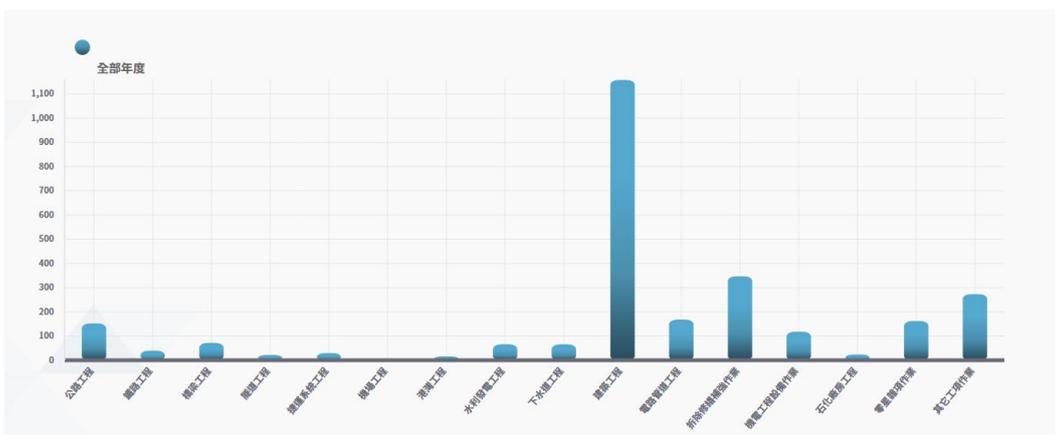
圖3 工程類型職業災害統計

X軸：工程類別 / Y軸：傷亡人次

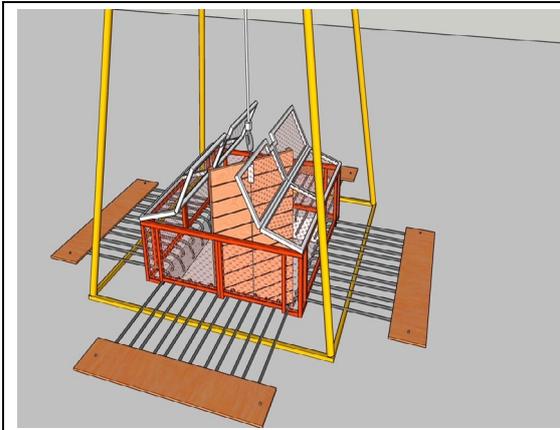
各樓層吊料口防護設計圖

本研究觀察第一線工作者傳遞物料往往會將傳統臨時性開口忽略其重要性，進而直接傳料動作，如此常造成人員在吊掛過程中未配戴安全防護具造成人員墜落之風險；本研究團隊為提升施工人員於施工過程期間，能夠自製的鋼製品進行開口防護、護蓋，於平常未吊掛期間作為開口防護及電梯井開口護蓋用，而於物料傳遞時，則可以掀開後作為利用。經由土木技師檢核無

誤後，捲揚機進行模板或相關營建物料吊掛作業，如此能夠減低施工開口墜落風險，同時也考慮模板工常見因重複性肌肉骨骼預防之人因性作業改善，達到施工安全與職場健康之目標。

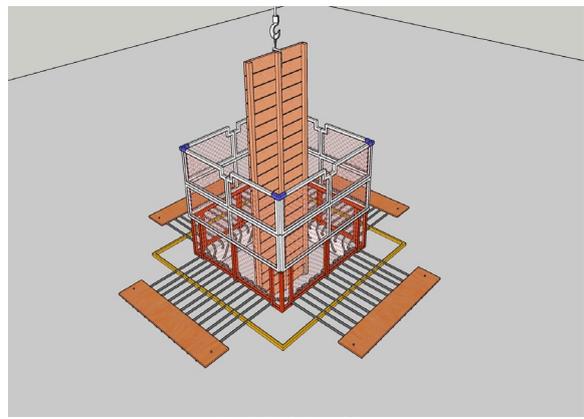
各樓層吊料口傳遞模板安全設計圖

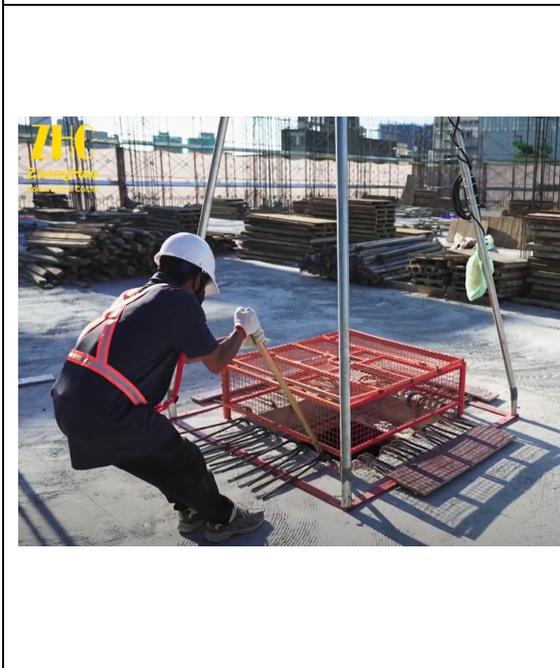
勞工實際安裝後傳遞模板照片

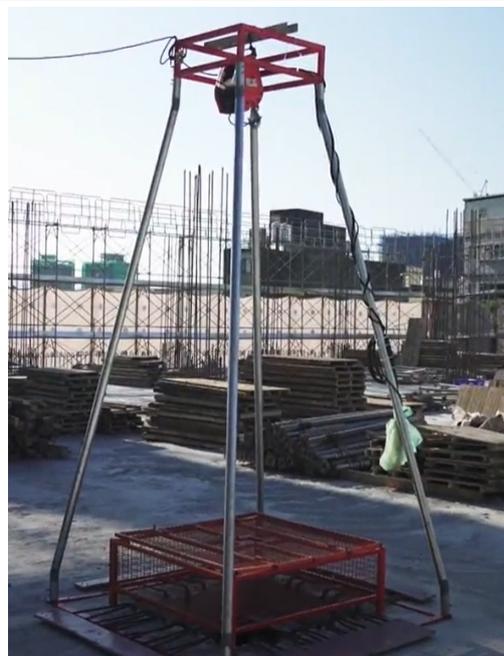
利用捲揚機進行營建物料吊掛作業

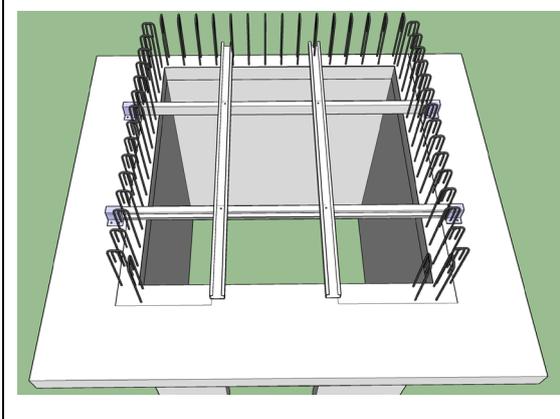
電梯井開口護蓋設計圖

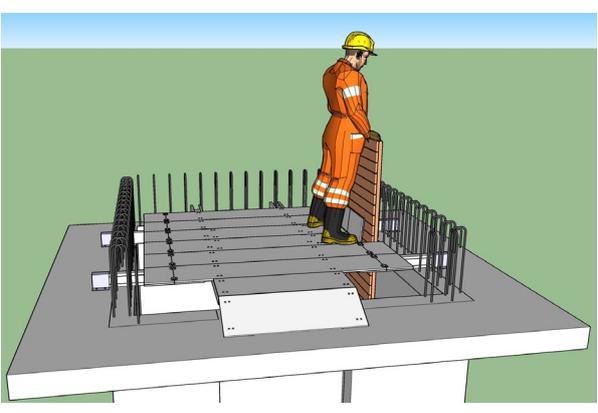
電梯井開口護蓋傳遞模板安全設計圖

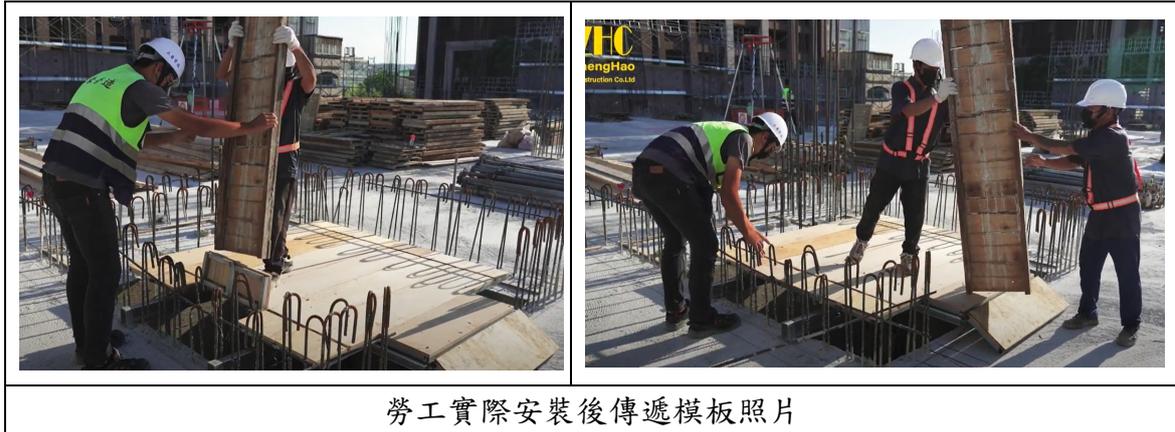
圖6 人性化開口防護設計及實際施工照片

勞工實際安裝後傳遞模板照片

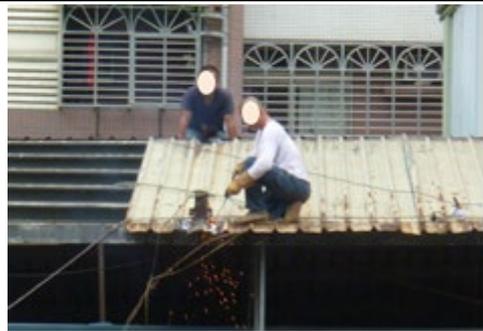
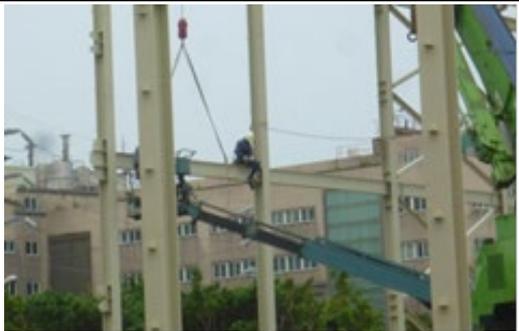
圖4 常見建築工程墜落高風險作業實際照片

屋頂作業墜落風險示意圖	鋼構組配作業墜落風險示意圖

營造業易發生墜落職災的作業類型中，高架作業中使用施工架的情形十分經常普遍，例如建築工程作業、電梯直井作業、屋頂作業、鋼構組配作業及露天開挖作業等，無論是作為上下設備使用，或是做為施工平台，均應依職業安全衛生相關法令及國家標準 CNS 4750 之規範來進行搭設，以確保人員使用之安全，然則近年來常聽聞施工架組搭不當或是未按圖施工情形，造成施工架倒塌或人員墜落之意外發生，例如施工架高度在 5 公尺以上時，應依規定要有專業技師進行簽認施工架強度計算書及施工圖說，若施工圖說流於形式，文件圖說僅是為應付勞動檢查使用，現場作業人員未按圖施工，則容易造成前述災害，此一風險將如影隨行於作業人員，如稍有疏忽即成為災害。

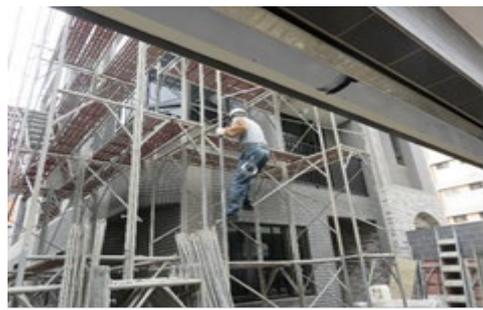
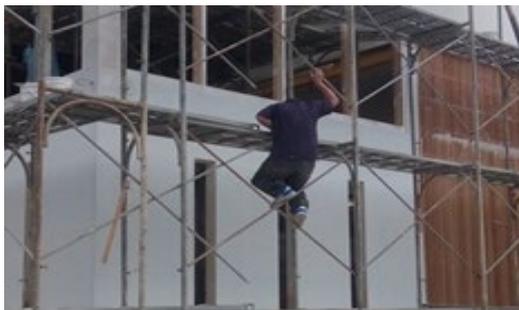
不當攀爬示意圖	不當攀爬示意圖

每一項墜落原因可能有數種的防護裝置可以使用，因此可以使用多重防護以加強避免墜落意外發生，且為防止從施工架或臨時台架墜落，本團隊參照 Helander. M. [2]。根據美國勞工局統計資料研究鷹架意外事故所提出的建議設置護欄。然而在安裝護欄的期間，工作人員必須將獨立的安全帶繫掛上安全母索以防止暴露於有墜落之虞的開口邊緣 [3] 施工架在組搭時，即應將上下爬梯一併設置，常見作業人員為圖便利採取攀爬桿件，來做為上、下架層的方式，或是不當使用未設置梯具的施工架，再者搭設的施工架應依營造安全衛生設施規則及國家標準 CNS 4750 規範來進行組搭，踏板滿鋪、桿件（交叉拉桿及下拉桿）妥善設置等...，若未確實設置，將造成大面積的開口，人員容易自開口處發生墜落，同時為確保勞工得以於施工架上，安全的進行作業，勞工在使用施工架時，不得於施工架上使用梯子、合梯或踏凳等從事作業。

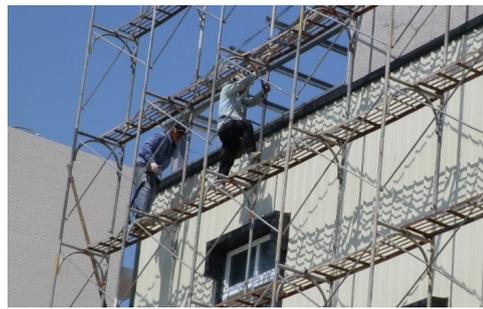
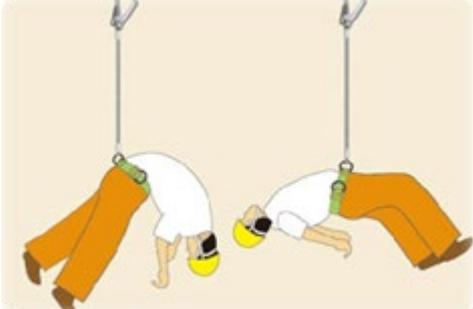
未妥善鋪設踏板及設置桿件	穿戴腰掛式安全帶發生墜落示意圖

此外就個人防護具來說，在高處兩公尺以上進行作業時，現場有墜落之虞，應提供作業人員穿戴全身背負式安全帶，不應採用腰掛式安全帶進行作業，主要原因是當採用腰掛式安全帶進行高處作業時，若發生墜落危害，其墜落力道不易分散，不論人體墜落時是背部或腹部於第一時間受到衝擊，都容易造成嚴重的傷害 [4]，此外在拆除施工架時，坊間常採用不安全的垂吊方式來進行卸架，不僅容易造成物體飛落的情況發生，近來也常見因垂吊之架體過重，導致門框立架腳斷裂或曲折，也容易因作業人員作業不慎，連同垂降之架體一起發生墜落情況發生，本研究蒐集相關施工時寄照片如圖4。

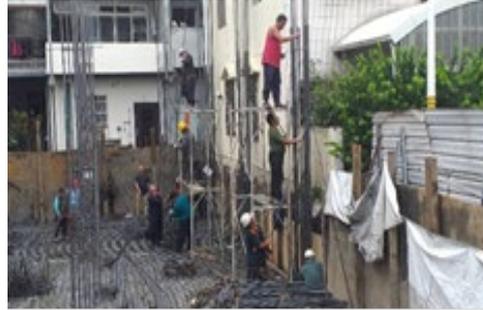
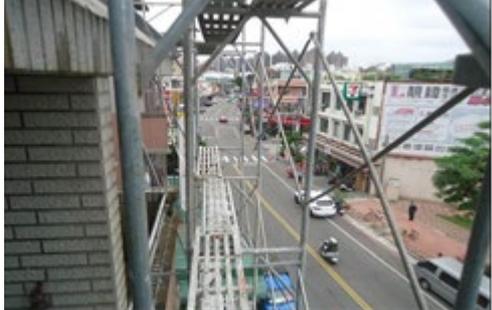
未具有上下設備之施工架	未妥善鋪設踏板及設置桿件
